Kasus Kegagalan Konstruksi Dinding Penahan Tanah Rumah Mewah Di Atas Tanah Lunak

Idrus Muhammad A¹, Helmy Darjanto²

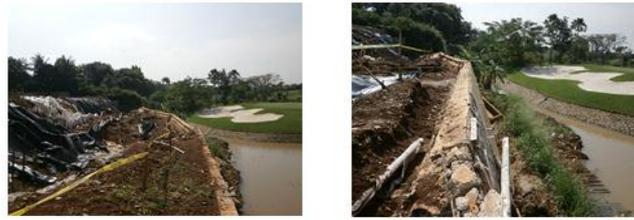
Ketidakpastian dalam rekayasa geoteknik harus disikapi dengan penuh kehati-hatian. Terjadi kembali kasus ke-gagalan konstruksi Dinding Penahan Tanah (DPT) suatu rumah mewah di atas tanah lunak diduga terjadinya dikarenakan lemahnya informasi penyelidikan tanah. Informasi awal tentang data penyelidikan tanah belum bisa diberikan sehingga harus dilakukan ulang penyelidikan tanah agar dapat dilakukan analisis balik kegagalan konstruksi tersebut. Keruntuhan terjadi saat DPT setinggi 2,5 m selang 2 tahun ditinggikan menjadi 5,3 m. Dari hasil penyelidikan tanah setelah mengalami kegagalan konstruksi bahwa di lokasi proyek hasil stratigrafi lapisan tanah menggambarkan adanya lapisan tanah lempung lunak ($N_{SPT} = 2 - 5$) setebal 6 meter yang terbentuk di atas lapisan *cemented sand* dengan nilai $N_{SPT} > 60$. Kemudian selain stratigrafi lapisan tanah tersebut juga ada perbedaan muka air tanah dari hasil penyelidikan dan gambar desain sebesar 1,7 meter (muka air tanah berada 5 m – 6,7 m dari permukaan tanah). Diduga perbedaan ini terjadi akibat adanya fluktuasi muka air tanah (m-a-t) pada danau di sekitar proyek. Dampak adanya fluktuasi ini bisa menurunkan kuat geser tanah. Oleh karena lemahnya informasi penyelidikan tanah maka penggunaan *soldier strauss* yang ujung *strauss* diduga berdiri di atas lapisan tanah *cemented sand*. Kondisi ini memungkinkan ujung *strauss* tergelincir saat terjadi pergerakan tanah akibat penambahan tinggi DPT sehingga terganggu stabilitasnya. Struktur DPT terdiri dari pasangan batu yang berdiri di atas *pilecap soldier strauss*. Kerusakan yang terjadi dapat dilihat pada Gambar 1 berikut ini:

Gambar 1. Kegagalan Konstruksi DPT.

Masalah utama rusaknya DPT di lokasi adalah DPT tersebut berdiri di atas tanah lunak – medium yang pada umumnya jenis tanah ini memiliki kuat dukung tanah rendah dan penurunan yang besar, selain itu lapisan tanah ini berada di atas lapisan tanah (*cemented sand*) dengan nilai $N_{SPT} > 60$. Sehingga perbatasan ke dua lapisan tersebut merupakan bidang gelincir akibat terganggunya lereng alami dengan adanya struktur DPT. Kuat dukung tanah yang rendah pada area DPT akan mudah memicu terjadi ketidakseimbangan pada tebing atau mudah terjadi kelongsoran. Juga adanya pasang surut m-a-t akan mengubah perilaku mekanis dari tanah terkait dengan kuat gesernya. Selain itu ujung dari fondasi strauss (jika menggunakan

mesin bor ringan) akan berada pada batas lapisan *cemented sand*- diduga tidak bisa menembus. Oleh karenanya ketika terjadi pergerakan tanah lateral kondisi ini menyebabkan fondasi besar kemungkinan bergeser- atau tidak mampu menahan pertambahan beban arah lateral akibat perubahan level tanah yang harus dipikul sistem DPT yang ada. Jadi ringkasan dari masalah utama ini adalah: 1). Permasalahan tanah lunak (utama), 2). Permasalahan posisi ujung fondasi *strauss* berada pada batas tanah medium – *cemented sand* atau pada bidang gelincir jika terjadi kelongsoran, dan 3). Permasalahan pasang surut m-a-t yang bisa menurunkan nilai perilaku mekanis (kuat geser) dari tanah.

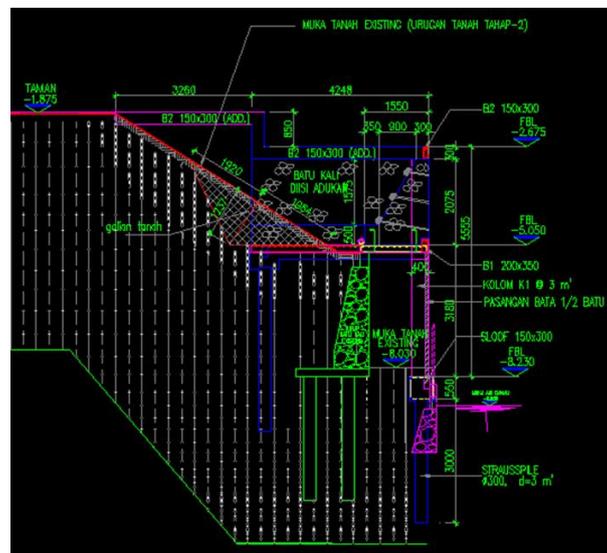
Gambar 2. Rencana Konstruksi DPT

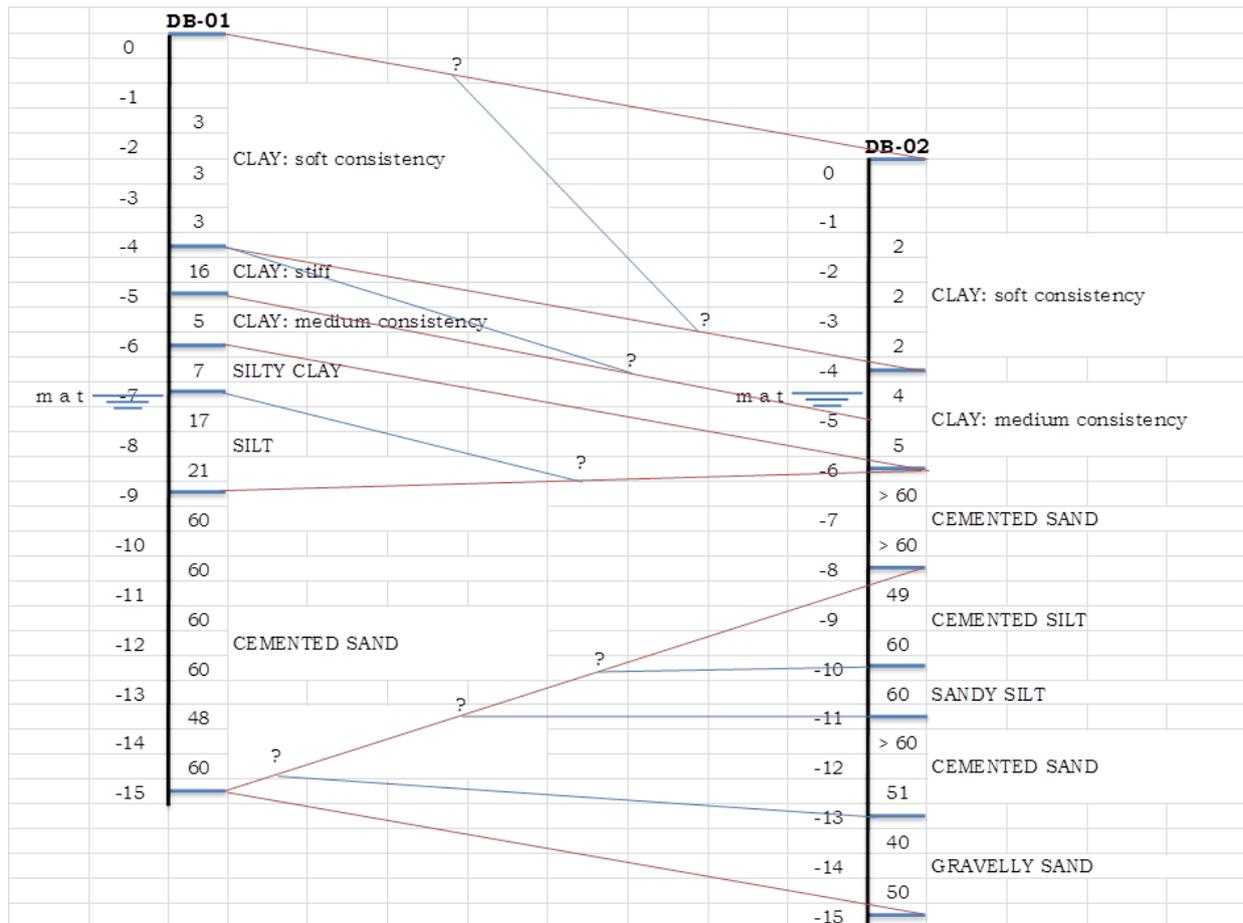
Gambar 3. Stratigrafi Tanah di Lokasi Hasil Penyelidikan Bor Dalam (Idrus, 2014)

Muka air tanah (m-a-t) berada pada -7 m (sesuai desain Gambar 3-1). Kemudian dari stratigrafi tanah sesuai pada Gambar 3, lapisan tanah setebal 4 - 6 m yang merupakan lapisan tanah lempung dengan konsistensi lunak – medium berdiri di atas lapisan tanah pasir tersementasi (*cemented sand*) hingga nilai N_{SPT} di atas 60 pada sisi DB-02, sedangkan pada sisi DB-01 lapisan tanah hingga kedalaman -9 m lebih bervariasi jenis tanahnya: *stiff clay*, *silty clay* dan *silt*. Sesuai struktur lapisan tanah di atas maka besar kemungkinan perbatasan antara lapisan tanah dengan konsistensi lunak-medium dan *cemented sand* tersebut merupakan bidang gelincir tanah bila terjadi *sliding* dalam. Untuk data strauss yang digunakan adalah sebagai berikut:

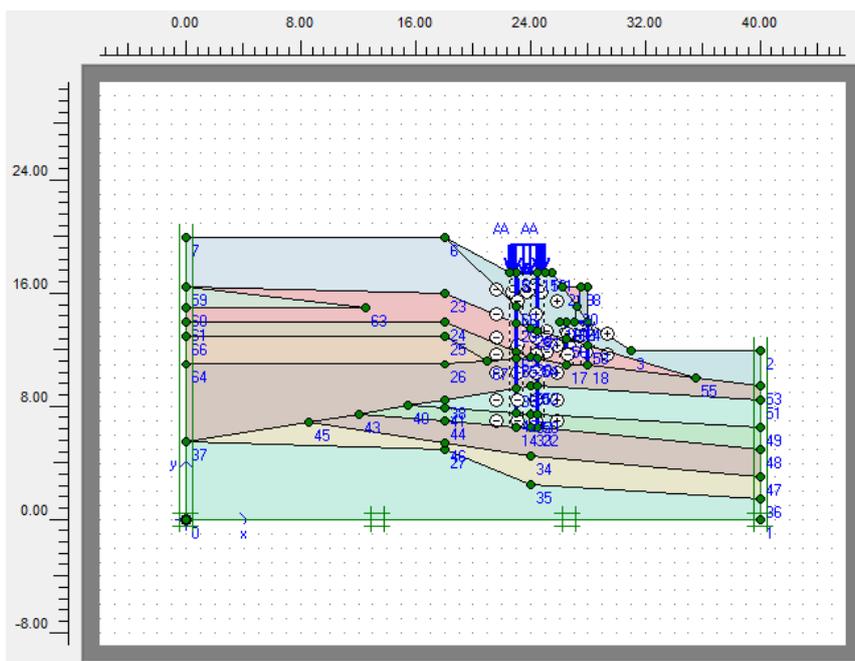
Gambar 4. Model DPT (Dinding Penahan Tanah).

Model ini merupakan perhitungan balik dari DPT saat *failure* dan parameter tanah dari hasil analisis balik tersebut digunakan untuk menyelesaikan kelongsoran. Angka keamanan pada saat DPT awal dibangun dan telah mengalami konsolidasi selama 2 tahun adalah SF=1.15. Kemudian DPT tersebut ditinggikan berkisar 2 m, setelah 1 tahun peninggian terjadi kelongsoran. Diduga angka keamanan DPT awal tidak mencukupi menahan pertambahan tinggi DPT setinggi 2 m.

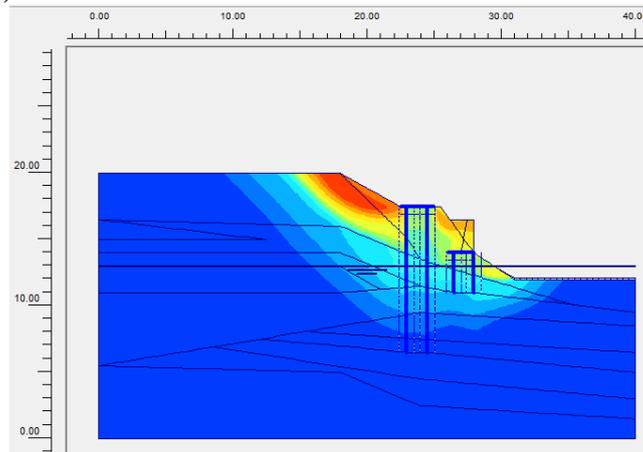
Model 01 (Gambar 5)

Gambar 5. Model 01.

Dari Model 01 didapat angka keamanan sebesar $SF = 1,65$ dan momen yang terjadi pada *soldier borepile* adalah sebesar 69,12 kN-m. Sedangkan *total displacement* yang terjadi adalah sebesar 43 mm (Gambar 6).

Model 01 posisi kepala *soldier borepile* berada 2,50 meter di bawah elevasi top dari hulu *soldier borepile* (+20,00 m) atau posisi kepala *soldier pile* berada di elevasi +17,50 m.

Sebelum melakukan pekerjaan *soldier borepile* di elevasi +17,50 m di bawah elevasi teratas yakni +20 m (lihat: Model 01-PLAXIS), area selebar 3,5 m perlu dicerucuk dengan bambu 3 buah per cerucuk sedalam 3 – 4 m. Tahap berikutnya adalah melaksanakan pekerjaan *soldier borepile* sebagai dinding penahan tanah kemudian setelah itu dihilirnya baru mengerjakan DPT dari pasangan batu-pelat-*strauss*.

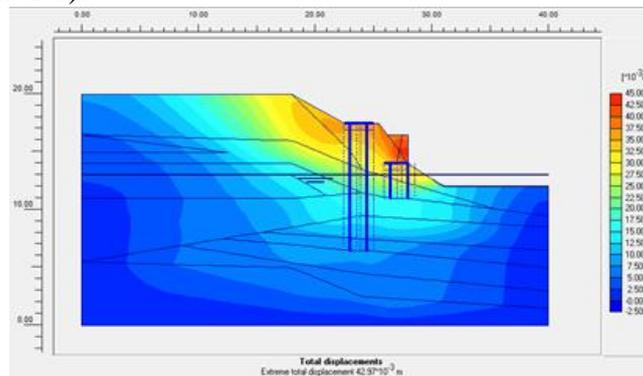
Gambar 6. Total Displ. 43 mm.

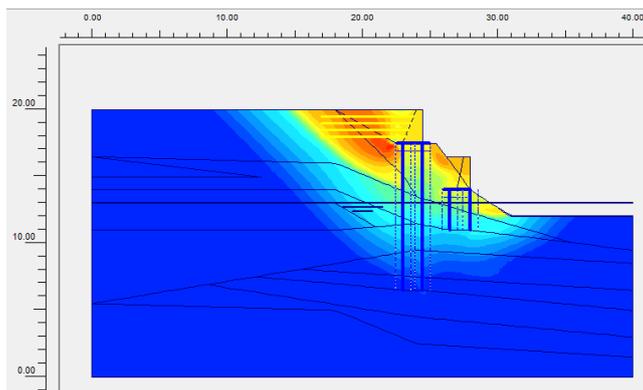
Model 02 (Gambar 7)

Dari Model 02 didapat angka keamanan sebesar $SF = 1,635$ dan momen yang terjadi pada *soldier borepile* adalah sebesar 170,5 kN-m. Sedangkan *total displacement* yang terjadi adalah sebesar 52 mm (Gambar 7).

Gambar 7. Model 02.

Model 02: di atas *pilecap* diberi DPT dari pasangan batu dan diberi *geotextile* selebar 7 m dari dinding DPT kemudian ditimbun tanah hingga elevasi +20,00 m. Sebelum pelaksanaan area timbunan perlu diberi perkuatan tanah dengan, misal cerucuk bambu seperti pada Gambar 8.

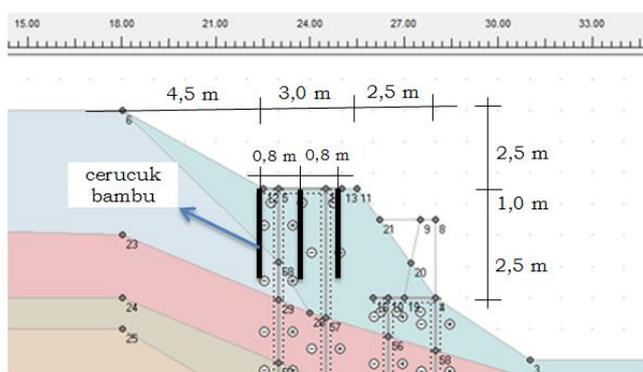
Gambar 8. Perkuatan Timbunan.
